6 ŞUBAT 2023 DEPREMLERİ İÇİN KIRSALDAKİ YIĞMA YAPILARIN PERFORMANSLARI ÜZERİNE BİR SAHA ARAŞTIRMASI: NURDAĞI/GAZİANTEP ÖRNEĞİ

A FIELD STUDY ON THE PERFORMANCE OF MASONRY STRUCTURES IN RURAL AREAS FOR THE 6 FEBRUARY 2023 EARTHQUAKES: NURDAĞI/GAZİANTEP EXAMPLE

Musa YETKİN¹ (ORCID: 0000-0002-6259-4137)

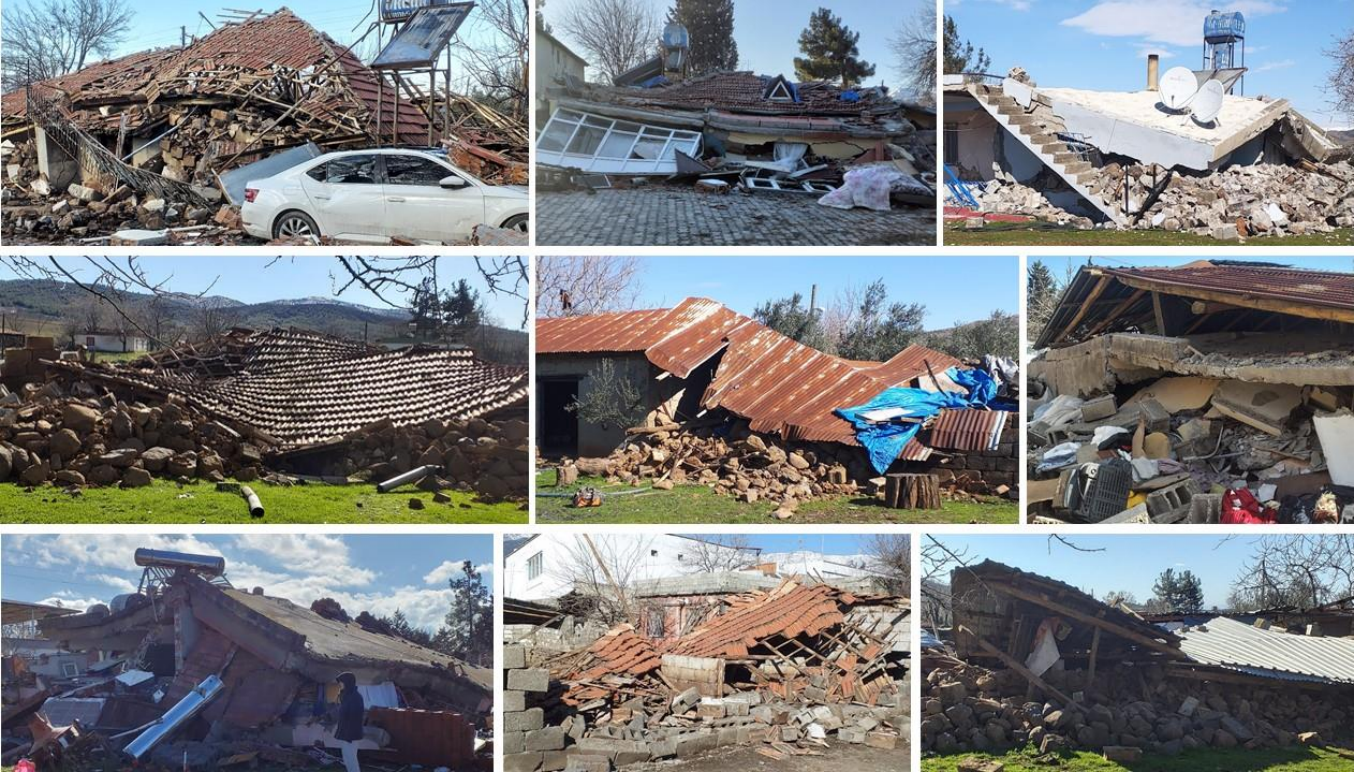
Bölgede inşa edilen yığma yapılar için 6 Şubat 2023 depremleri sonrası saha araştırması yapılmıştır. Depremlerin yığma yapılar üzerindeki etkilerini duvar tipleri ve hasar tipleri açısından değerlendirmek mümkündür. Duvar tipleri açısından çoğunlukla kerpiç, taş ve harman tuğlası duvar hasarları ile karşılaşmıştır. Bu duvar tipleri ile oluşturulan yığma yapıların bir kısmı toptan göçmeye uğramıştır (Şekil 6).

Şekil 6. Toptan Göçme İçin Örnekler

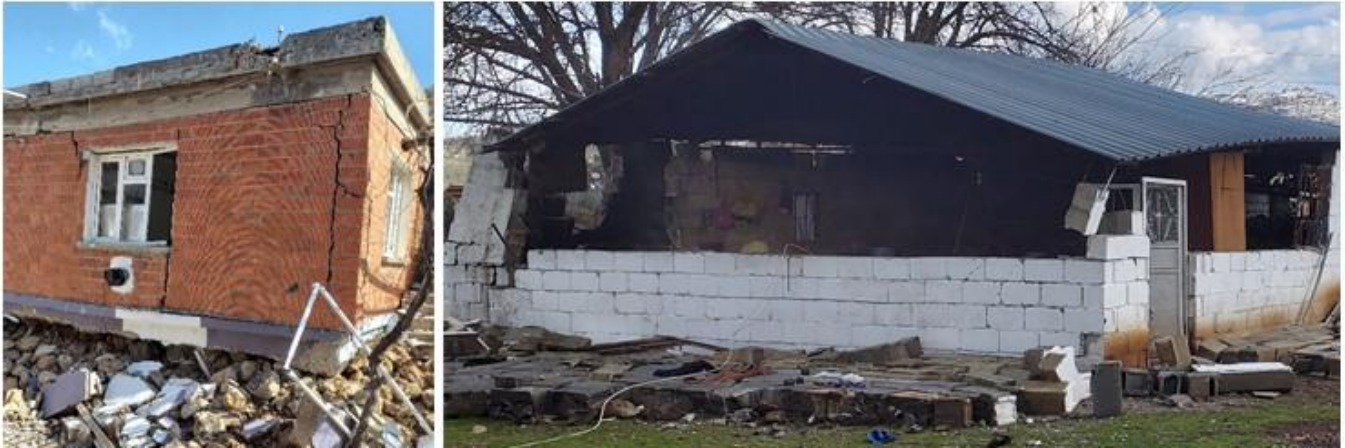
Toptan göçmeye uğrayan yığma yapıların bir kısmının farklı malzemeler kullanılarak inşa edildiği belirlenmiştir (Şekil 7). Bu durum, yapının mevcut tasarımının sonradan değiştirildiğini veya yapıya ilave kat eklendiğini düşündürmüştür. Bu nedenle yapının mevcut taşıma gücünün üzerinde bir yük ile yüklenmesi, ilgili yapıların deprem davranışını da olumsuz yönde etkilemiştir.

Şekil 7. Farklı Malzemeler Kullanılarak İnşa Edilen Yapılarda Toptan Göçme İçin Örnekler

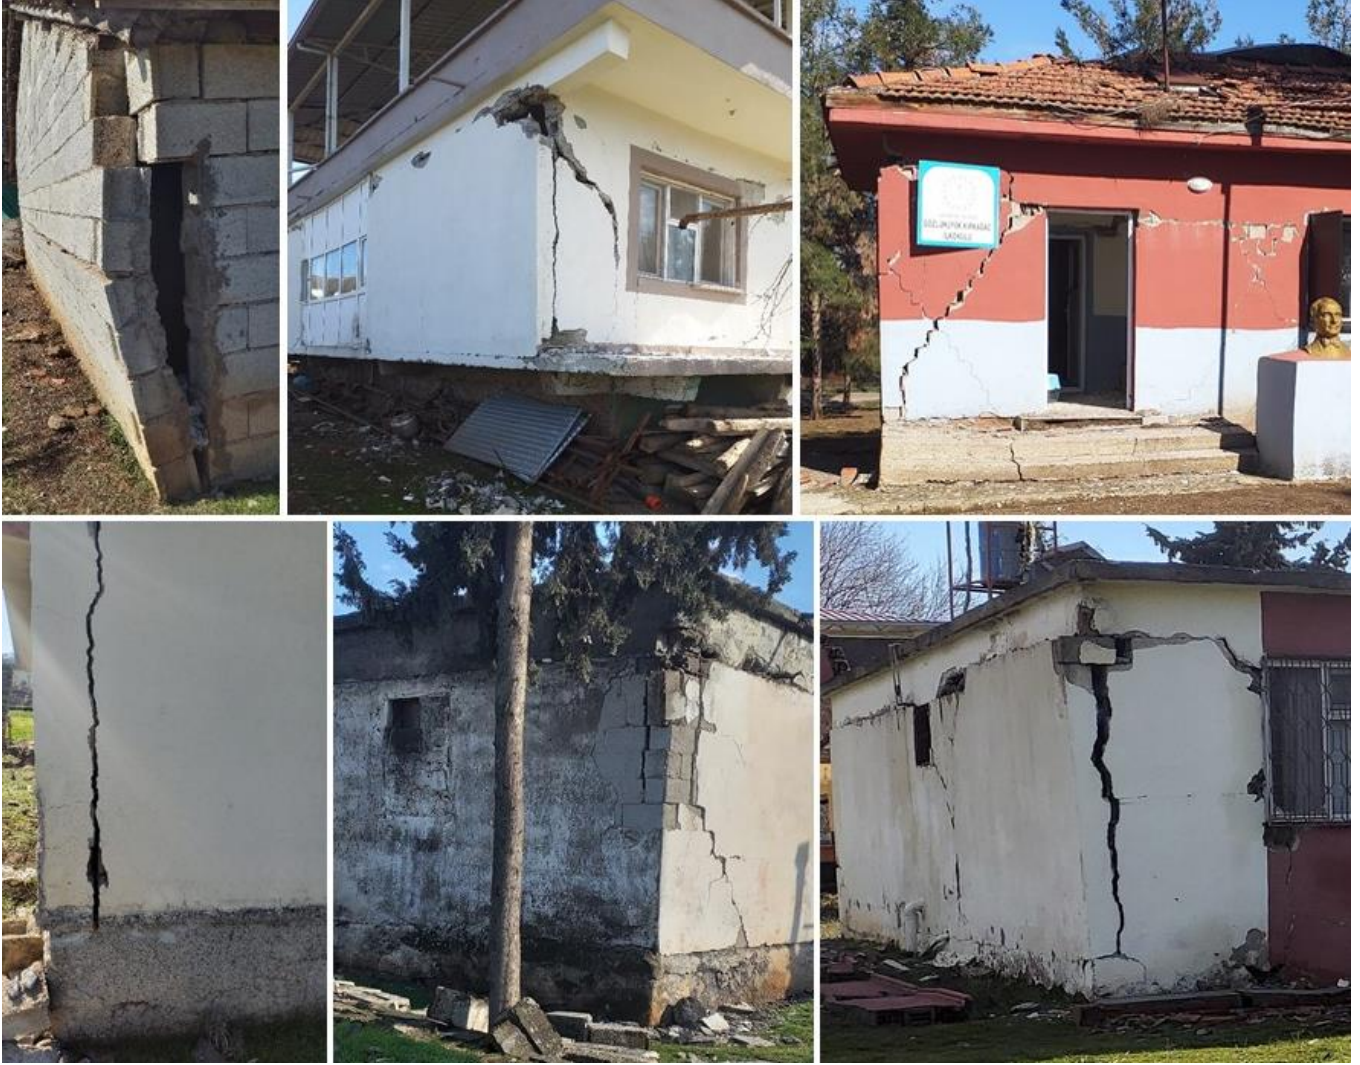
Yığma yapılarda depremler esnasında en fazla gözlenen hasar tiplerinden birisi köşe hasarlarıdır. Bu hasarlar, birbirine dik taşıyıcı duvarların düzlem dışı deformasyonlara maruz kalması durumunda meydana gelmektedir. Bu hasarların en büyük nedenleri, taşıyıcı duvarlar arasında bağlantının iyi olmaması, düşük malzeme kalitesi, kötü işçilik ve hatıl kullanılmamasından kaynaklanmaktadır. Bu hasarlara ait çeşitli görseller Şekil 8'de verilmiştir.

Şekil 8. Köşe Hasarları İçin Örnekler

Köşe hasarlarının oluşmasını engelleyebilmek için öncelikle malzeme kalitesinin iyi olmasına ve kalifiye işçilik yapılmasına dikkat edilmeli ve köşe noktalarındaki bağlantıyı güçlendirecek birtakım çözümler uygulanmalıdır. Bu çözümlerden bazıları ilgili köşe noktalarında çelik ankraj plaka, içten veya dıştan donatı veya lifli polimer kompozit malzeme uygulaması ile güçlendirme olarak söylenebilir (Şekil 13).

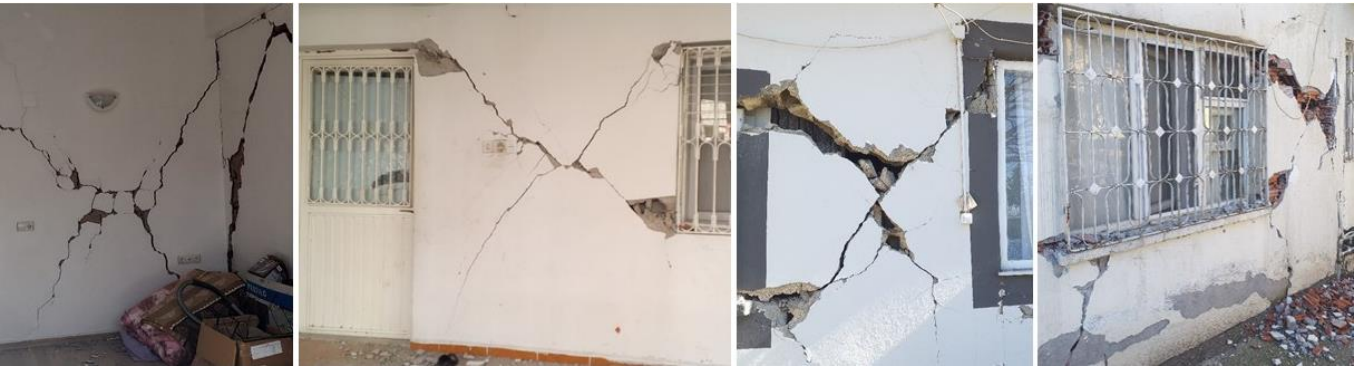
bölgelerinden başlayarak yayılmaya başlamaktadır. Bu boşlukların olmadığı duvarlarda ise yaklaşık olarak × şeklindeki çatlak biçimi görülmektedir (Şekil 9).

Şekil 9. × Şeklindeki Çatlak Biçimi İçin Örnekler

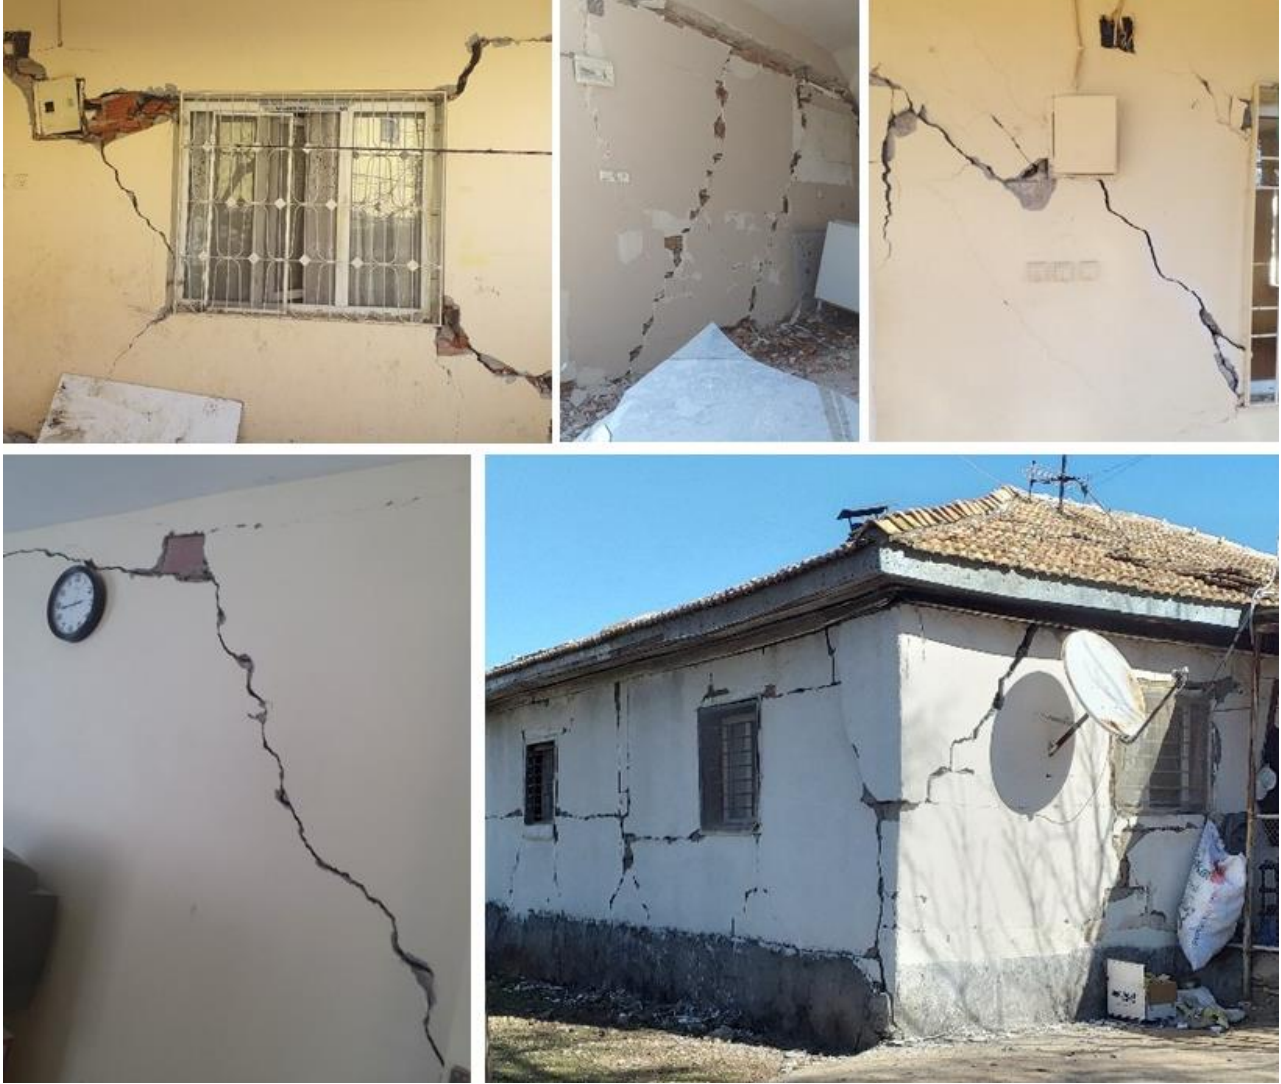
hasar türü ise düşey yüklerin meydana getirdiği ayrılmaya bağlı çekme hasarlarıdır. Bu hasar tipleri bazı durumlarda birlikte ortaya çıkabilmektedir. 6 Şubat 2023 depremleri esnasında yığma yapılarda çeşitli düzlem içi hasarlar gözlenmiştir. Bu hasarlar çoğunlukla, duvar köşelerinden başlayarak diyagonal şekilde bir yol izleyen ve lento eksikliğinden kaynaklı olarak kapı ve pencere boşlukları etrafından yayılacak şekilde olmuştur (Şekil 10).

Şekil 10. Düzlem İçi Duvar Hasarları İçin Örnekler

Yığma yapılardaki diğer bir hasar türü olarak düzlem içi hasarlar karşımıza çıkmaktadır. Bu hasarların en büyük nedeni ise, yatay ve düşey hatılların eksikliğinin yanı sıra duvarların geniş uzunluklara sahip olmasına bağlı olarak duvarların rijitliklerinin azalmasından kaynaklanmaktadır. Bu geniş uzunluklar duvarlardaki kesme etkisini artırmakta olup, TBDY-2018 tarafından bu hususta getirilen sınırlamalar Şekil 16'da verilmiştir. Şekil 16 için DTS (Deprem Tasarım Sınıfı), BKS (Bina Kullanım Sınıfı) ve SDS (Kısa periyot tasarım spektral ivme katsayısı)'ye bağlı olarak belirlenmektedir.

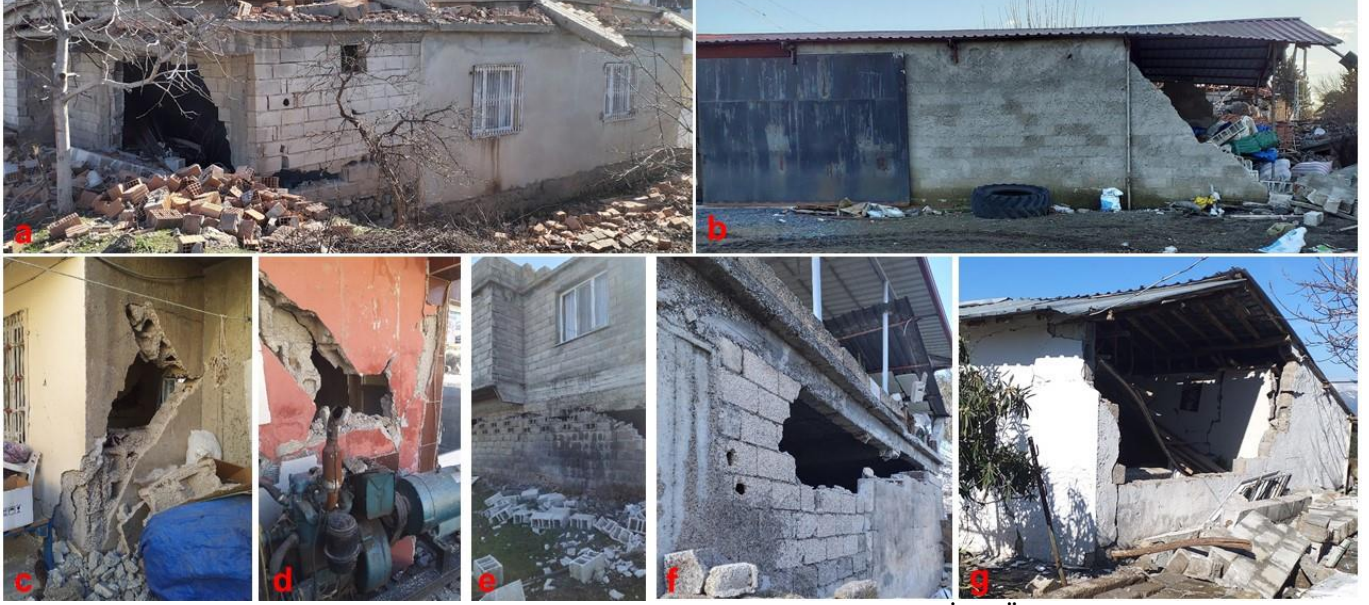
Yığma duvarların düzlem içi performansı, düzlem içi rijitliklerinin yüksek olması nedeniyle yüksektir. Ancak bu duvarların düzlem dışı yöndeki hareketlerden kaynaklanan (eğilme gerilmeleri etkisi) performansları, düzlem içi performanslarına göre daha düşüktür. Bu nedenle yığma duvarlara düzlem dışı doğrultuda deprem kuvvetlerinin etkimesi durumunda, ilgili duvarlar esnek bir davranış sergileyerek eğilme mekanizması ortaya çıkabilmektedir. 6 Şubat 2023 depremleri için duvarlarda dış duvarda bir doğrultuda düzlem dışı devrilme (Şekil 11a,g), köşelerde iki doğrultuda düzlem dışı devrilme (Şekil 11b-c), kısmi kopma (Şekil 11c-f) şeklinde çeşitli düzlem dışı hasarlar gözlenmiştir.

Şekil 11. Dış Duvarlarda Düzlem Dışı Devrilme Hasarları İçin Örnekler

Yığma yapıların düzlem dışı rijitliklerini artırmanın diğer bir yolu ise rijit döşemelerin yapılması ile mümkündür. Bu döşemeler rijit bir diyafram oluşturarak duvarların deprem kuvvetleri karşısında bir bütün olarak hareket edebilmesini sağlamaktadır. TBDY-2018, binalarda betonarme döşeme yapılmasını, bu döşemelerin kalınlığının en az 100 mm olmasını ve yatay hatıllarla desteklenmesini zorunlu tutmaktadır.

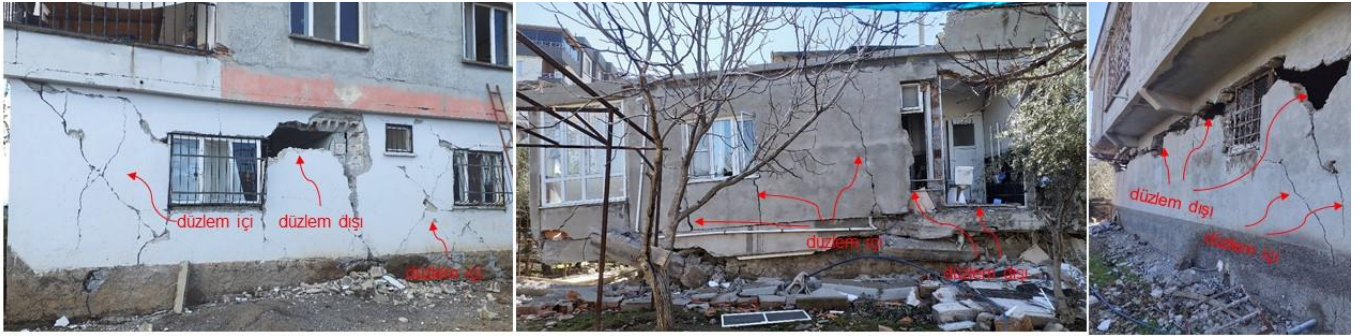
Depremin yatayda her iki yöndeki bileşeninin (doğu-batı ve kuzey-güney) yapıya aynı anda etkimesi, yapılarda düzlem içi ve düzlem dışı hasarların birlikte oluşmasına da neden olabilmektedir. Bu tip hasarlar için çeşitli örnekler Şekil 12’de verilmiştir.

Şekil 12. Aynı Duvar Üzerinde Düzlem İçi Kesme Çatlakları ve Kopma Hasarı Durumu İçin Örnekler
