## CCTV Kamera Verileri Kullanılarak Atıksu Sistemlerinde Meydana Gelen Arızaların ve Etkili Faktörlerin İncelenmesi

Cansu ORHAN<sup>1</sup>, Mahmut FIRAT<sup>2\*</sup>

### Investigation of Faults and Effective Factors in Wastewater Systems Using CCTV Camera Data

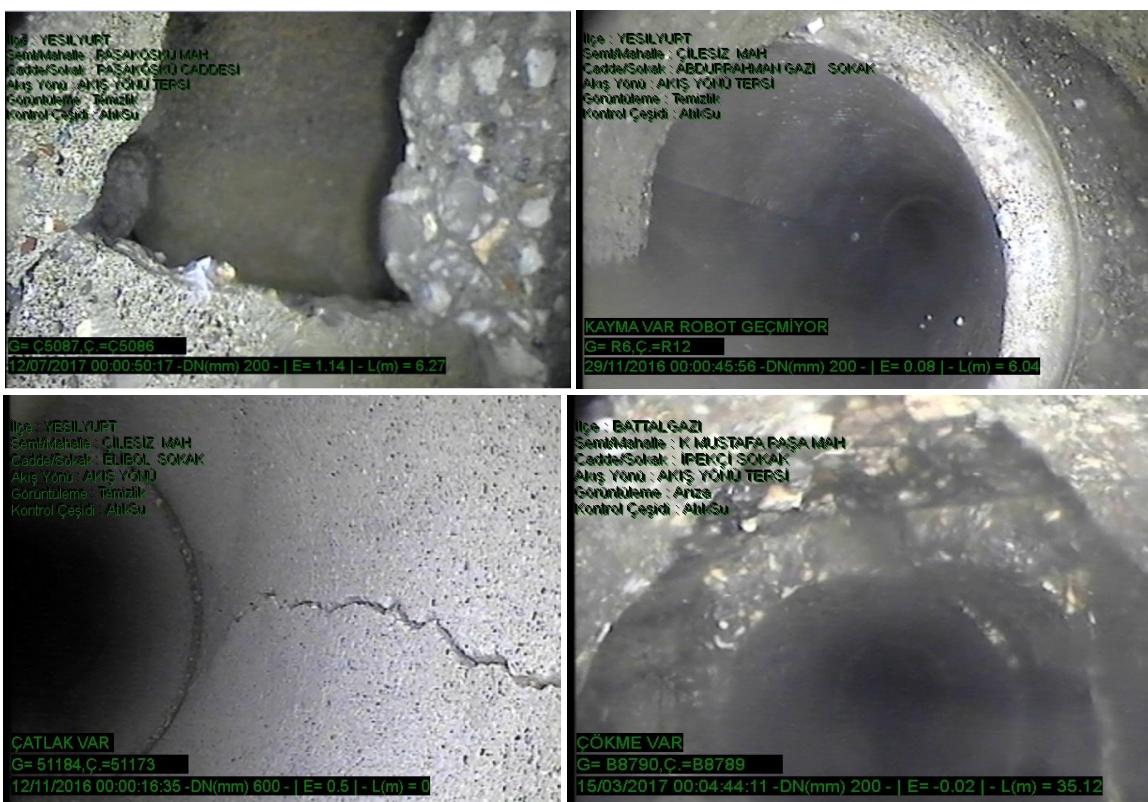
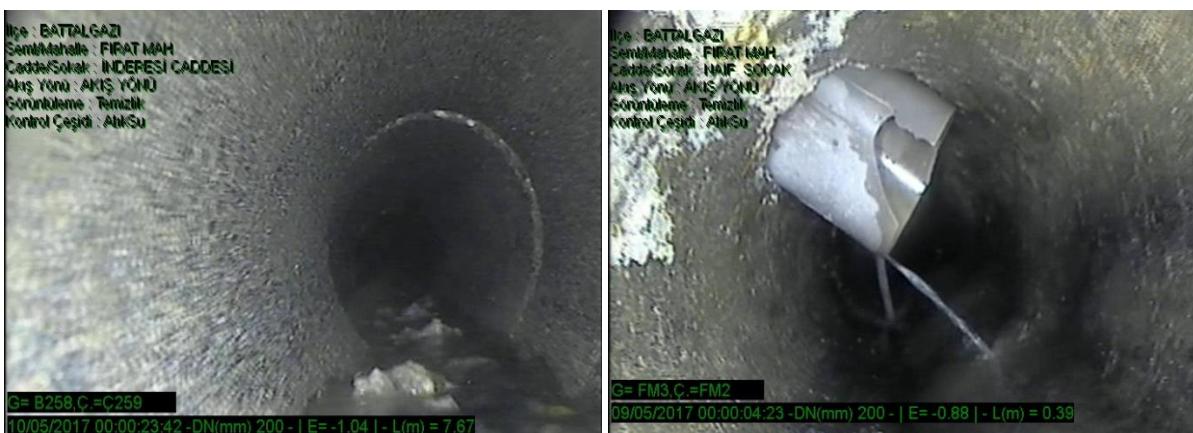
Şekil 2. Yapısal Kusurlar, Boru Hasarı ve Çökme (Orhan, 2018; MASKİ, 2018)

Şekil 2. Yapısal Kusurlar, Boru Hasarı ve Çökme (Orhan, 2018; MASKİ, 2018) (devam)
