## Bir Güneş Enerji Santralinin Elektrik Şebekesindeki Güç Kalitesi Parametrelerine Etkisinin İncelenmesi

## Investigation of A Solar Power Plant's Effect over The Power Quality Parameters on Power System

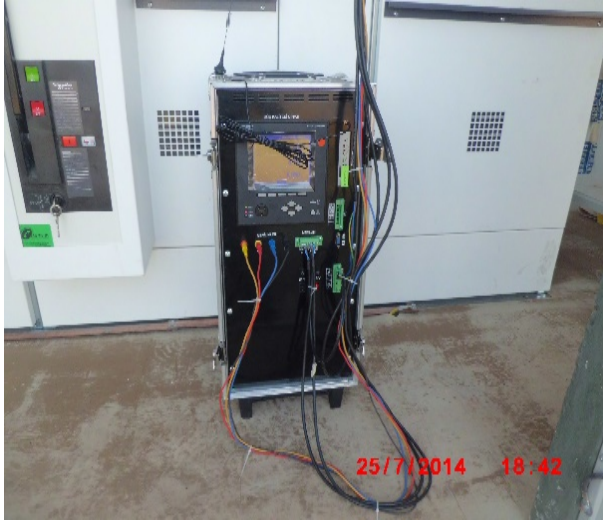
Şekil 2. Kullanılan Şebeke Analizörünün Bağlantı Şekli

Ölçümler, Gölbaşı/Adıyaman'da kurulmuş olan DAĞPEN AKMKENT (güneş santralinden bir görüntü şekil-1'de verilmektedir) isimli güneş santralinde 2014 yılında yapılmıştır. Ölçümler bir şebeke analizörü yardımıyla şebekenin OG tarafından yapılmış ve bu analizörün bağlantı şekli şekil-2 ve şekil3'te görülmektedir. Ölçümlerin yapıldığı sisteme ait tek hat şeması ek'te sunulmuştur.

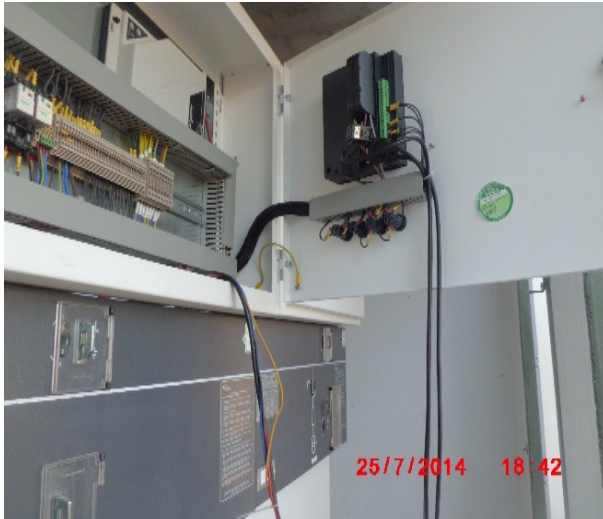
Şekil 3. Şebeke analizörünün OG tarafına bağlantı şekli
