Kahramanmaraş Sutcu Imam University Journal of Engineering Sciences

Tekstil Makinelerinin Harmonik ve Güç Kalitesine Etkilerinin İncelenmesi

Investigation Effects of Textile Machinery on the Harmonics and Power Quality

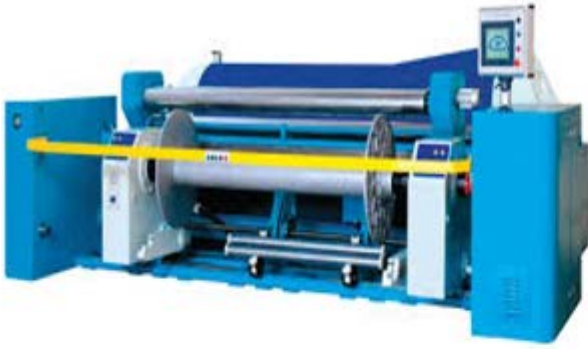
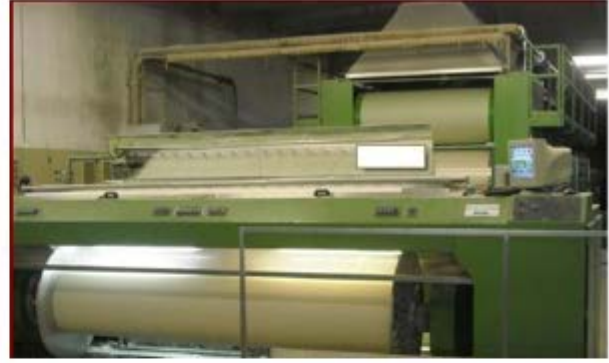
Şekil 1. Çözü makinesi (a), haşıl makinesi (b), Picanol dokuma tezgâhı (c)

Kumaş üretimi yapan fabrikadan çıkmış, işlenmemiş kumaşlara ham bez adı verilmektedir. Ham bezin kumaş haline gelebilmesi için çeşitli işlemlerden geçmesi gerekmektedir. Ölçüm yapılan tekstil fabrikasında ham bez üretimi yapılmaktadır. Tesiste, 36 adet 6200 Sulzer, 98 adet C marka olmak üzere toplam 324 adet dokuma tezgâhı bulunmaktadır. Bunlardan 6200 Sulzer, 7,5 kW/h yük ve 450 dev/dk' ya sahiptir. İtema ve Picanol ise 5,5 kW/h yük ve 600 dev/dk'ya sahiptir. Şekil 1'de çözgü makinesi, haşıl makinesi ve Picanol marka dokuma tezgâhı gösterilmiştir.

Tekstil sektöründe fabrikanın ihtiyacına uygun farklı tekstil makineleri bulunmaktadır. Ölçüm alınan fabrikada çözü, haşıl ve ham bez üretimi yapan makineler bulunmaktadır. İpliklerinin dokunacak kumaşın özelliklere göre (çözgü tel sayısı, çözgü renk raporu, çözgü uzunluğu) birbirine paralel ve aynı gerginlikte uygun bir şekilde dokuma levendi üzerinde sarılması işlemine çözgü hazırlama denir. Bu işlem müşteri istekleri doğrultusunda, dokuma planlama dairesinden gelen iş emrine göre ipliklerinin levent üzerine aktarılmasıdır. Levent denilen büyük makaralar her dokuma makinesi üreticisi tarafından ayrı olarak tasarlanmış metal aksamli parçalardır. Çözgü ipliklerini, istenilen özelliklere göre, levent denilen büyük makaralara aktarılması işleminde kullanılan dokuma hazırlık makinelerine çözgü makineleri denir.

Çözgü ipliklerine dokumadaki darbeleri ve gerilimli çalışmaya dayanabilecek şekilde mukavemet kazandırmak, dokumadaki çalışma sırasındaki yan yana hareket eden ipliklerin birbirlerine dolaşmalarını için dokumada çalışma kolaylığını sağlama açısından düzgün bir çözgü iplik gövdesi elde etmeye haşılama, bu özellikleri sağlayan sıvıya haşıl denir. Haşılama işlemi çözgü hazırlama işleminden sonra, haşıl makinelerinde yapılır. Seri çözgü makinelerinde hazırlanmış leventler haşıl makinelerinde aynı anda haşıl ve birleştirme işlemine maruz kalır. Haşılama işlemi aynı zamanda ipliklerin kimyasal özelliklerinin korunmasına yardımcı olur. İpliklerin üzerindeki elyaf uçlarının iplik üzerinde kalmasına sebep olarak lif döküntülerini de azaltmaktadır.

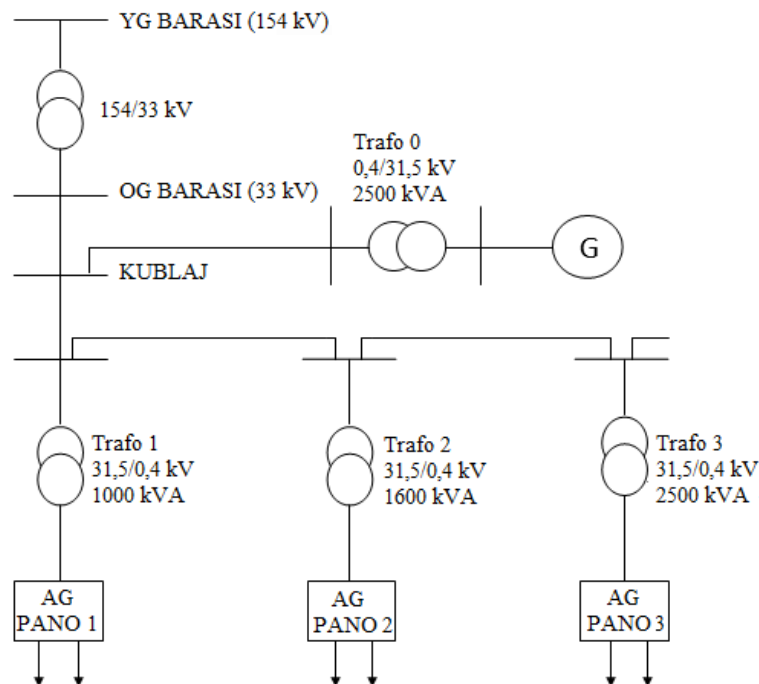
Şekil 2. Tesisin elektriksel tek hat şeması

Ölçüm yapılan tesis, kojenerasyon sistemiyle kendi elektriğini üretmektedir. Aynı zamanda ürettiği elektriğin fazlasını mevcut şebekeye satmaktadır. Kojenerasyon sistemiyle mevcut ulusal şebeke arasında fabrikanın anlık enerji ihtiyacına göre alım-satım yapılmaktadır. Ölçüm alınan tekstil fabrikası 3111 kW kurulu güce sahiptir. Birinci trafo 570 kW, ikinci trafo 1205 kW, üçüncü trafo 1336 kW kurulu güce sahiptir. Birinci trafo, 1000 kVA görünür güce ve 31,5/0,4 kV dönüştürme oranına sahiptir. İkinci trafo, 1600 kVA görünür güce ve 31,5/0,4 kV dönüştürme oranına sahiptir. Üçüncü trafo ise 2500 kVA görünür güce ve 31,5/0,4 kV dönüştürme oranına sahiptir. Fabrikada reaktif güçleri bastırmak amacıyla kompanzasyon sistemi bulunmaktadır. Bu sistemde bağlı olan kondansatörler fabrikanın o andaki ihtiyacına göre devreye girip çıkarak aşırı reaktif gücü bastırmaktadır. Böylece %15 reaktif ceza oranının altında kalarak fabrikanın cezaya girmesini önlemektedir. Şekil 2'de ölçüm yapılan tesise ait elektriksel tek hat şeması verilmiştir.

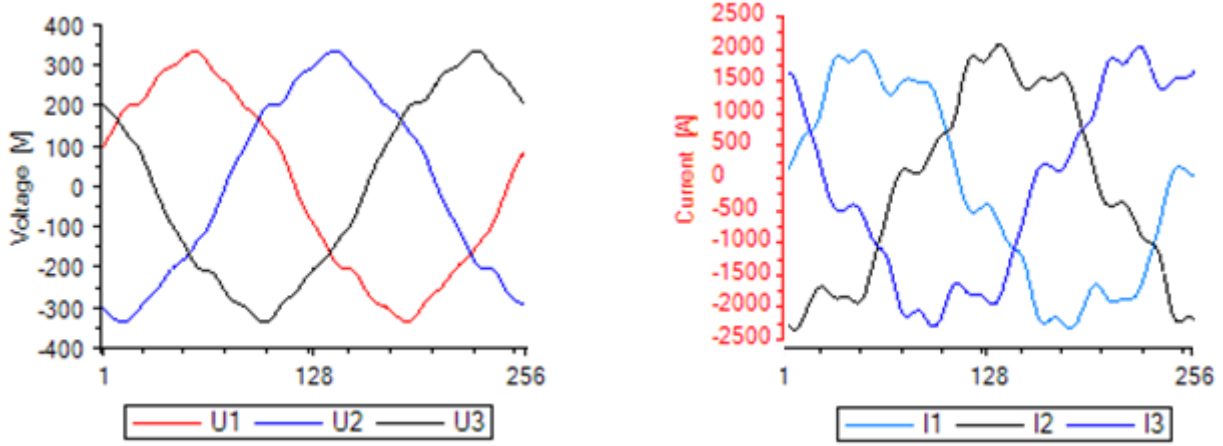
Şekil 3. Kompanzasyon devrede iken anlık akım ve gerilim dalga şekilleri

Gerilim ve akım dalga şekillerindeki bozulmalar, tekstil fabrikasında çok sayıda motor içeren ve tüm gün boyunca benzer yüklerin devrede olduğu bir tüketici olduğunu göstermektedir. Şekil 3 ve 4'den görüleceği üzere kompanzasyon devrede iken alınan anlık akım ve gerilim dalga şekilleri, kompanzasyon devreden çıkarıldığında alınan şekillere göre daha bozuktur. Bunun nedeni kompanzasyon sistemindeki kondansatörlerin sistemin harmonik bozulmasını artırmasıdır. Şekil 5'te üç faz gerilim için ölçülen harmonik bozunum değerleri gösterilmiştir. Kompanzasyon devrede iken % 6 civarında olan toplam harmonik bozulma (THD), kompanzasyon devreden çıkarıldığında % 5,3 seviyelerine kadar düşmektedir.

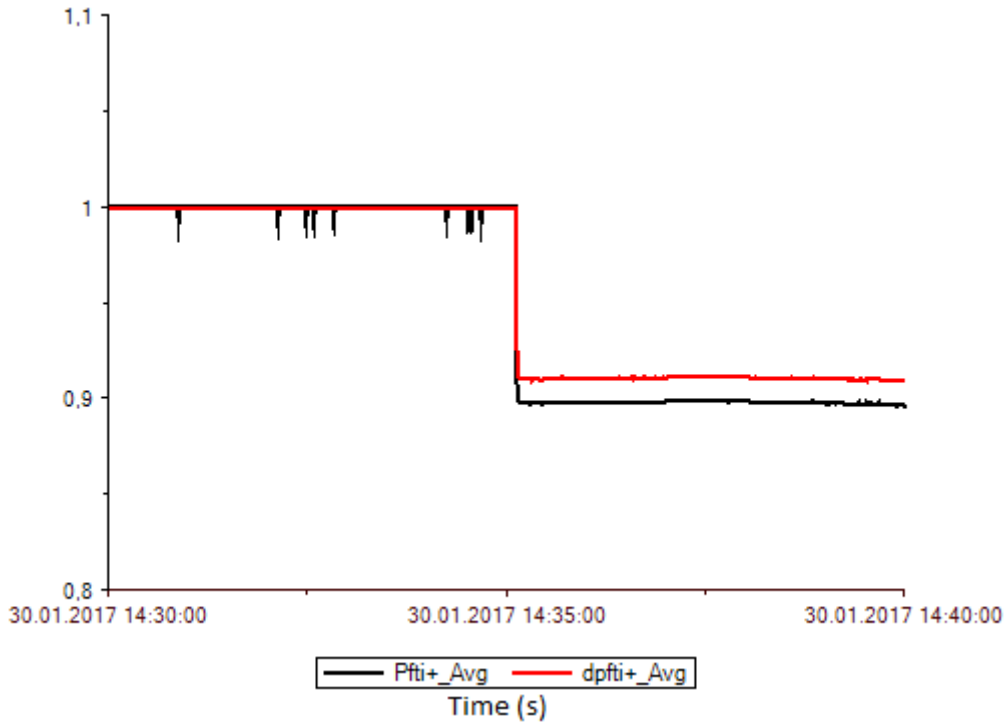
Şekil 6. Kompanzasyon devrede ve devre dışı iken güç faktörü (Pfti) ve $\cos \phi$ (dpfti) değerleri

Şekil 6'dan görüleceği üzere sistemin güç faktörü ve $\cos \phi$ değeri kompanzasyon devrede iken 1 civarındadır. Ancak kompanzasyon devreden çıkarıldığında güç faktörü 0,89 civarına, $\cos \phi$ değeri ise 0,91 civarına düşmektedir. Bunun nedeni,

$$PF = \frac{\cos \phi}{1 + THD_1^2} \quad (7)$$

güç faktörü ile $\cos \phi$ arasındaki eşitliğin bulunmasıdır.

Yapılan bu çalışmada dokuma tezgâh motorlarının çoğunlukta olduğu bir tekstil fabrikasının çeşitli güç kalitesi parametreleri açısından değerlendirebilmek için ölçümler yapılmıştır. Sonuçlar incelendiğinde akım dalga şeklinin şekil 6 ve 7’de verilen grafiklere bakıldığında 5, 7 ve 11. harmoniklerin baskın olduğu gözlenmiştir. Akım ve gerilim için toplam harmonik bozulum değerleri incelendiğinde akım ve gerilim için bozunum değerinin yönetmeliklerde belirtilen sınırlara uygun olmadığı görülmüştür. Yüksek harmonik değerleri zamanla kondansatörlerin tahribatına, elektronik kart arızalarına, gereksiz şalter açmalarına, dokuma tezgâhı motorlarının arızalarına neden olacaktır. Elde edilen sonuçlar incelendiğinde mevcut durum için 5, 7 ve 11. akım harmonikleri için pasif filtre uygulamasının ya da harmonikli kompanzasyon sisteminin sonuç getireceği düşünülmektedir.
