## CCTV Kamera Verileri Kullanılarak Atıksu Sistemlerinde Meydana Gelen Arızaların ve Etkili Faktörlerin İncelenmesi

Cansu ORHAN<sup>1</sup>, Mahmut FIRAT<sup>2\*</sup>

### Investigation of Faults and Effective Factors in Wastewater Systems Using CCTV Camera Data

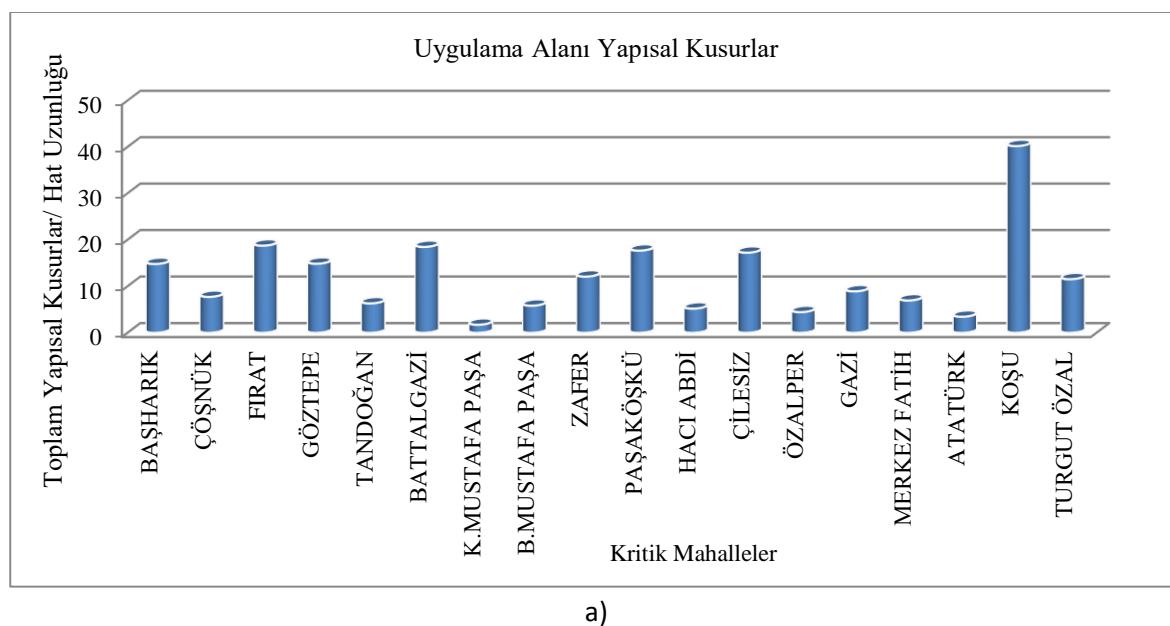
Şekil 3. a) Pilot bölgelerde yapısal kusur oranları b) Yapısal kusur oranının konumsal değişimi (Orhan, 2018; MASKİ, 2018)

Yapışal kusur yüzdelerine göre, yapışal kusurların en yoğun görüldüğü bölgeler, Koşu, Fırat, Battalgazi, Paşaköşkü ve Çilesiz mahalleleri şeklinde verilebilir. Bu bölgelerde yapışal kusur oranının neden yüksek olduğunu anlamak ve etkili faktörleri değerlendirmek için kusurların alt bileşenlerini incelemek gerekir. Grafikler ve saha verileri incelendiğinde, boru eğimi düşük olduğunda hat içinde çökelmeler oluşmakta ve akış kapasitesi zamanla düşmektedir, eğim büyük olduğunda ise boru tabanında aşınmalar görülmektedir. Bu sebeple mecrı çapına bağlı uygun eğimlerin alınması oldukça önemlidir. Diğer taraftan, yağ ve gres yüzdesinin en fazla olduğu yerler genelde şehir merkezinde işyerlerinin yoğunlukta olduğu bölgelerde görünürken, ağaç ve bitki köklerinin en fazla olduğu yerler ise şehrin kırsal sokaklarında olmuştur. Lokanta ve yemekhanelerin bulunduğu sokaklar üzerinde yağ ve gres oranı ile ağaç ve bitki kökü oranlarının paralellik gösterdiği görülmektedir. Yapışal kusur oranının yüksek olduğu Paşaköşkü, Battalgazi ve Koşu bölgeleri için Çizelge 2 verileri değerlendirildiğinde, bu iki bölgede doluluk oranlarının genelde % 70-80 seviyelerinde olduğu, boru yaşıının 15-20 yıl civarında olduğu görülmektedir. Bu bölgelerde doluluk oranlarının yüksek olmasına bağlı olarak tıkanıklık oranlarının da yüksek seviyede olduğu (Şekil 4) ilgili grafiklerden anlaşılmaktadır. Bu bölgelerde toplam yapışal kusur oranının yüksek olmasını sağlayan en önemli alt bileşenin Şekil 4'te verilen grafiklerden de görüleceği üzere, tıkanmalara ve geri tepmelere sebep olan Mıçır, Moloz parçası ve Bina Bağlantı Yanlış imalatı alt değişkenleri olduğu söylenebilir. Bina bağlantı yanlış imalatı (Şekil 2) değişkeni üzerinde en önemli faktörün parsel bacası ile sokaktaki hatta yapılan bağlantılı yanlış işçilik gösterilebilir. Diğer taraftan mıçır ve moloz parçası alt bileşeninin yüksek seviyede olmasında, yol kaplama türü, ilgili sokaktaki alt yapı ve üst yapı faaliyetleri sonucu biriken kum-çakıl malzemenin hat içine dolması etkili olabilmektedir. Bozulma ve çökme alt bileşenlerine ait veriler incelendiğinde (Şekil 4) genel olarak Çilesiz, Tandoğan ve Çoşnuk bölgelerinde yoğunluk olduğu, Çizelge 2'deki trafik yoğunlukları ile beraber değerlendirildiğinde bu üç bölgede trafik yoğunluğunun oldukça yüksek seviyede olduğu ve trafik yüküne bağlı olarak çökme ve bozulma oranının artış eğiliminde olduğu söylenebilir. Sonuç olarak grafik ve Çizelgede verilen sonuçlara göre, yapışal kusur oranının artmasında, işçilik kalitesi (imalat, yatak malzemesi, projeye uygun eğim verilmesi), çevresel etkiler (trafik), fiziksel ve hidrolik faktörlerin etkili olduğu görülmüştür.

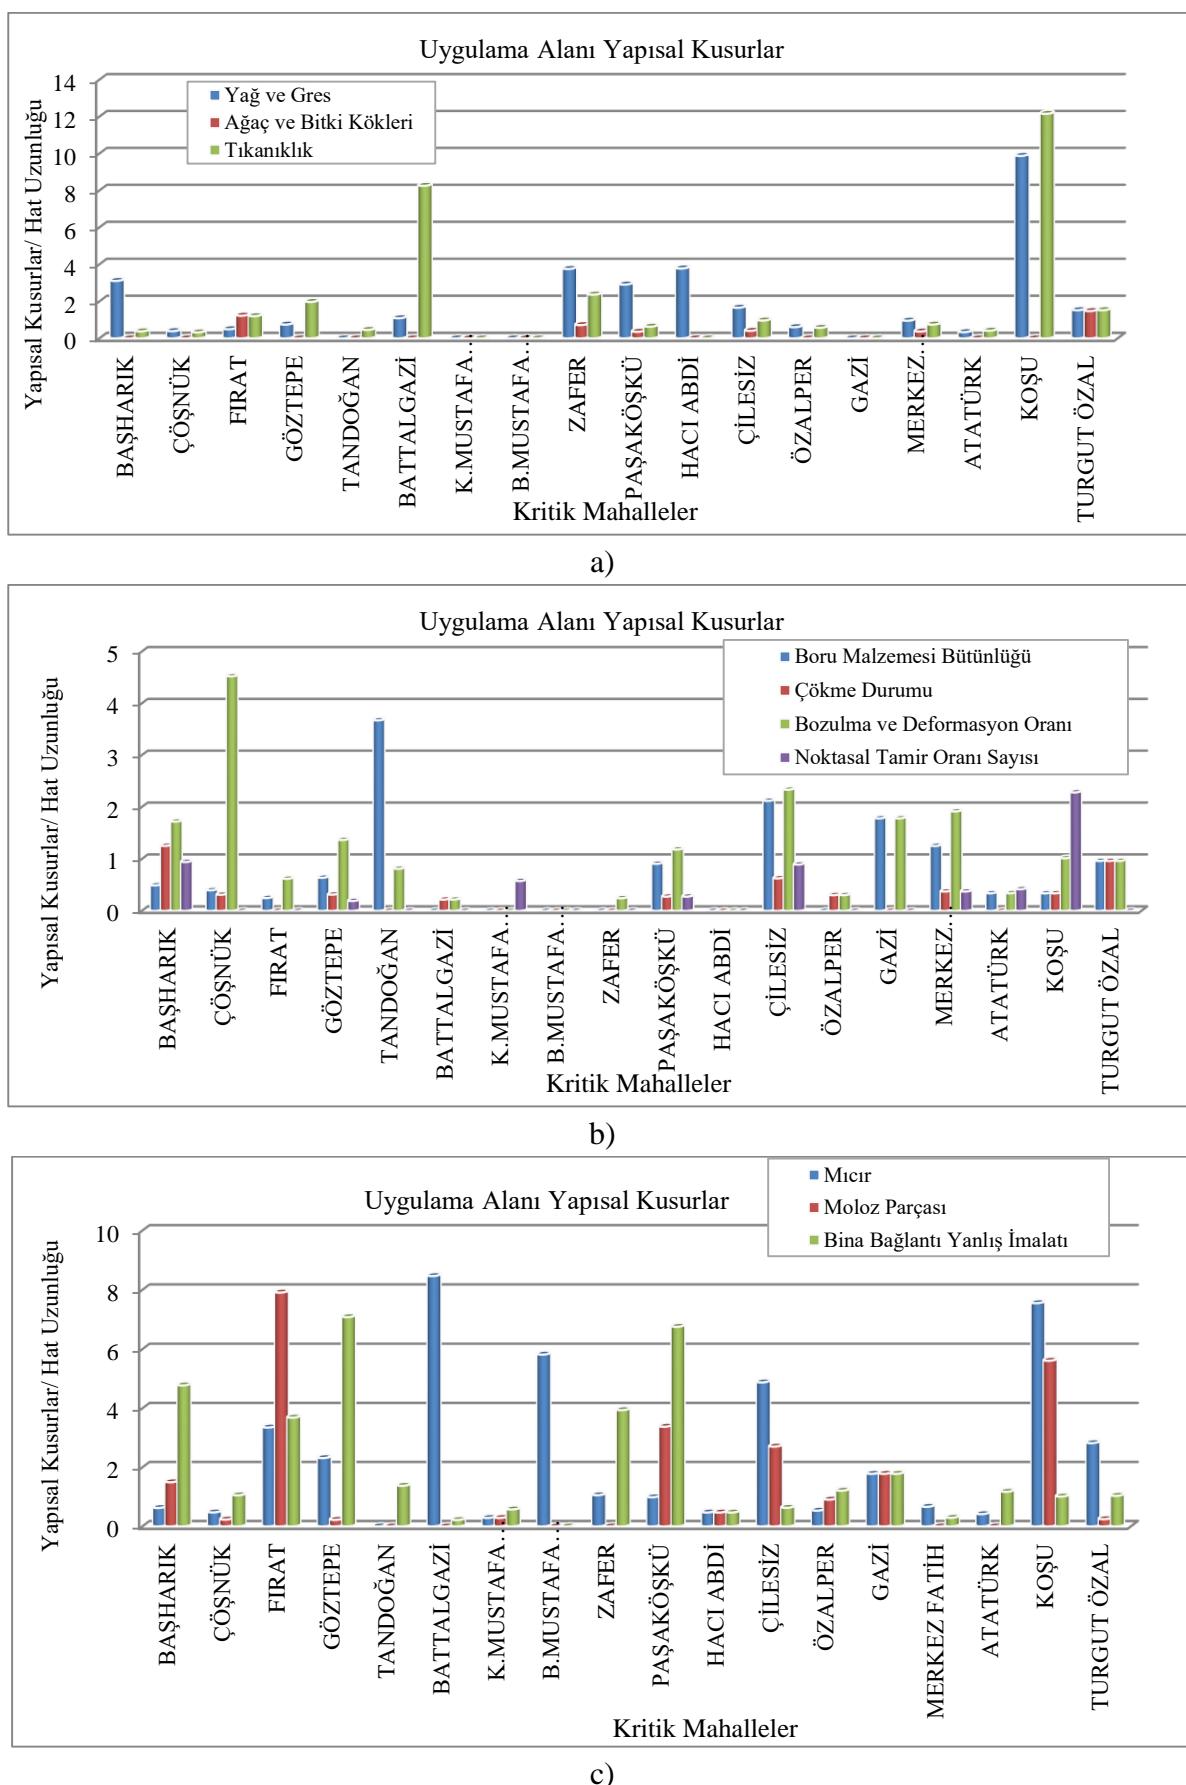
Şekil 4. a) Pilot bölgelerde yağ-gres, ağaç kökleri ve tıkanıklık oranlarının değişimi b) Boru malzemesi bütünlüğü ve hasar oranlarının değişimi c) Micır, moloz parçası ve yanlış imalat oranlarının değişimi (Orhan, 2018; MASKİ, 2018)
